# 他牌PDC分析報告書

台灣建和股份有限公司  
作成者:方泰祥  
日期:2021.2.9

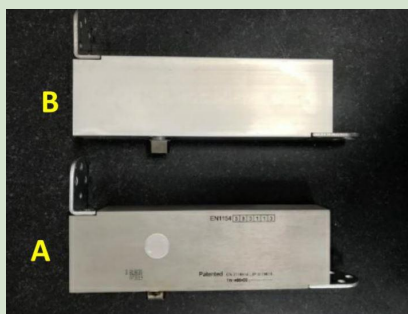
1. EN 認證的認證號碼  
2. 各國的專利字號  
3. 出廠日期流水號  
可追溯產品出廠時間。

無任何資訊顯示。

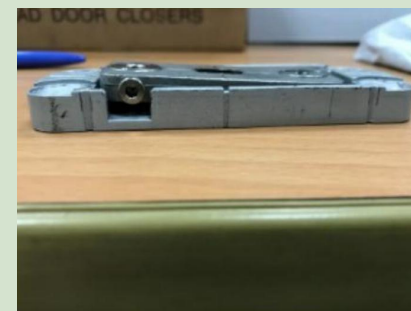
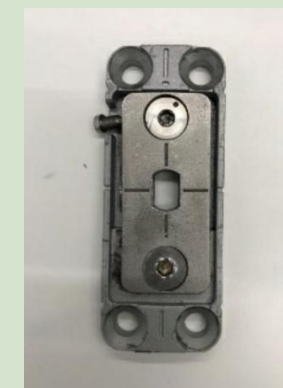
1. 只有後端及側邊螺絲調整,螺絲無塗上耐落,較容易震動而鬆脫,造成固定座變形,螺絲卡死的情況發生。  
如下圖。
